PIANO D'EMERGENZA ED EVACUAZIONE
Liceo Scientifico St. Benedetto Croce
Piazza Via FILIPPO CORAZZA
PIANTA PIANO SECONDO
Scala 1 : 200

OGGETTO: segnalazione guasti e criticità plesso Imera Si trasmette l'elenco dei guasti e delle criticità presenti in via Imera.

15/12/2021 SPP liceo Croce, aggiornamento matrice dei rischi, estratto da DVR

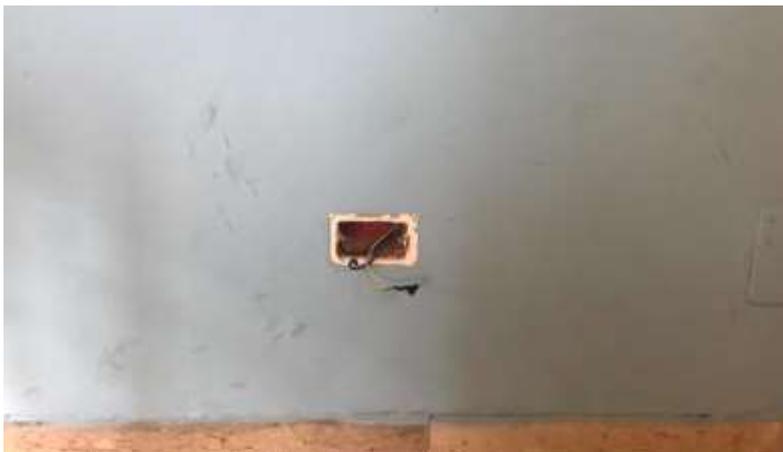
Il sottoscritto Micalizio Claudio docente della classe 1 CA situata al 5° piano del plesso di via Corazza, fa presente che nell'aula suddetta è presente una presa da cui fuoriescono i fili elettrici, come è evidenziato dalla foto allegata alla presente. Tale segnalazione è a tutela della sicurezza degli alunni e del personale scolastico. Allego foto in attesa che venga al più presto normalizzata una situazione di sicurezza. prof. Claudio Micalizio

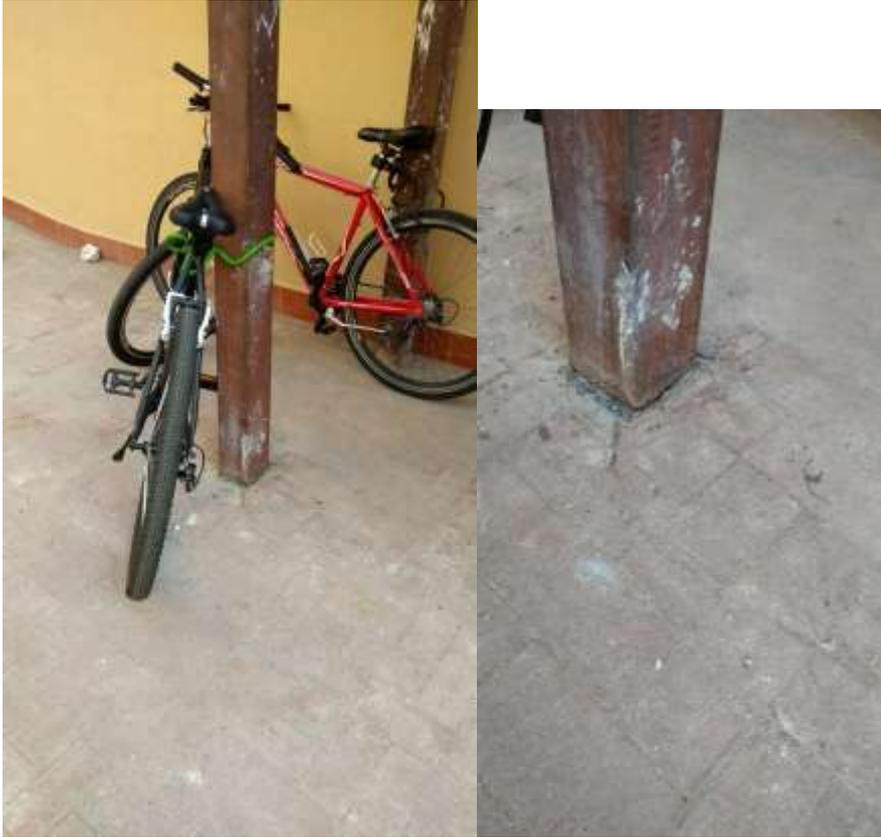
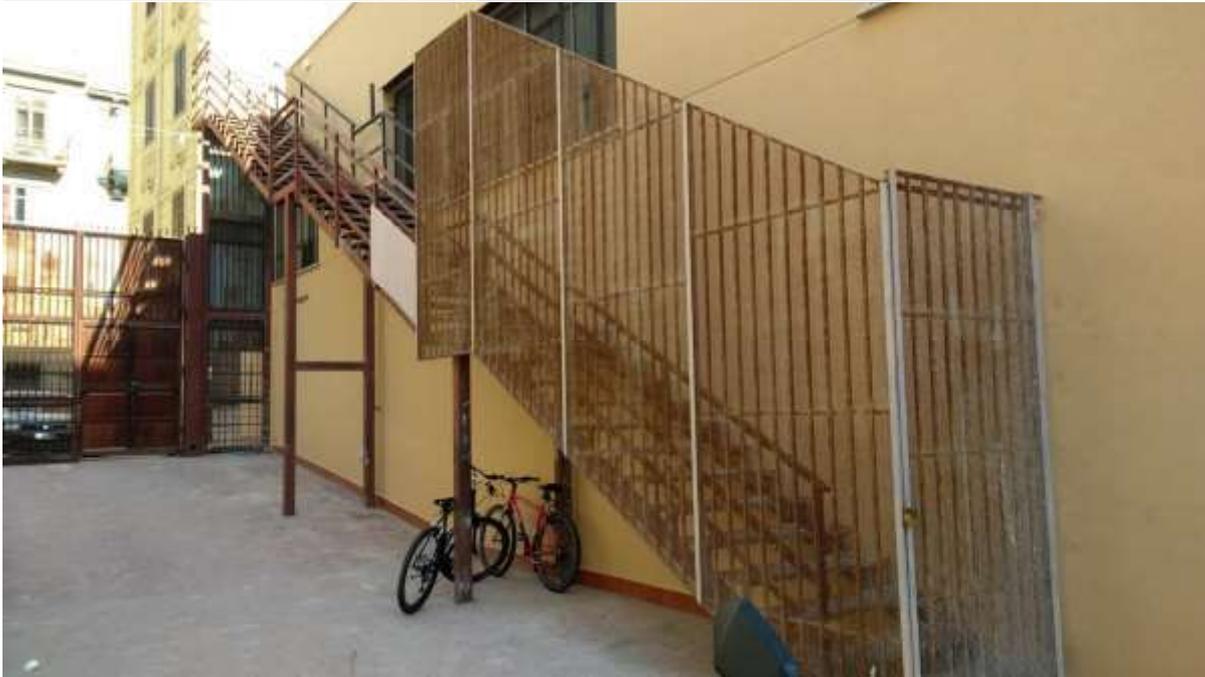
Via CORAZZA, scala anti-incendio bassa

Si rileva distacco della base di uno dei pilastri centrali, per probabile corrosione; Si consiglia interdizione della via di fuga;

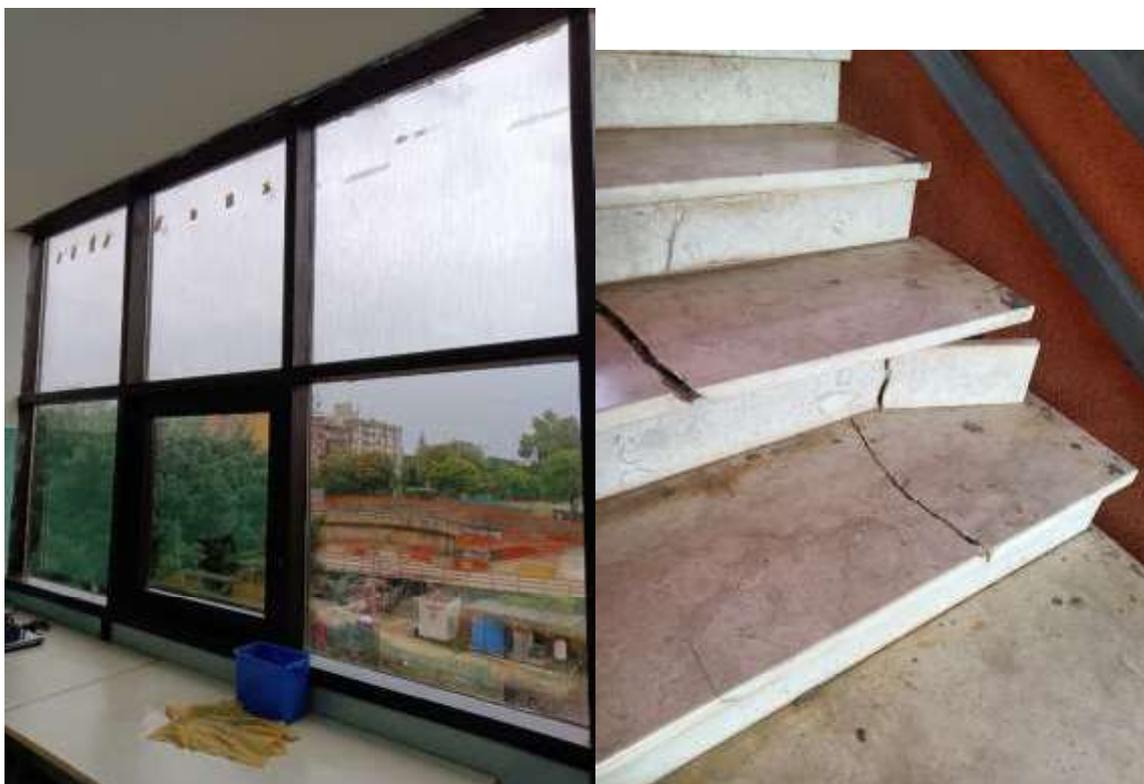
N. 1 alzata e n. 3 pedate di marmo spezzati tra il secondo ed il terzo piano della scala di emergenza. Grave pericolo d'inciampo

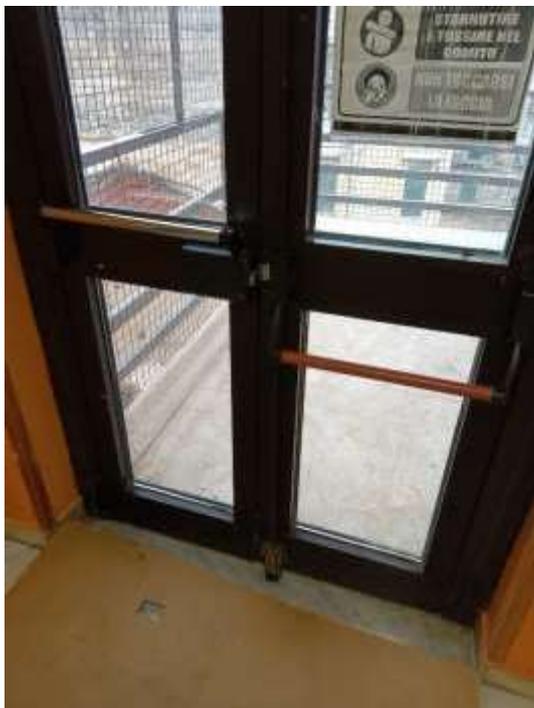
Solo per la maniglia antipanico ancora non ci siamo.

Questa è la 'riparazione' fatta dalla ditta Seidita:

una maniglia che apre verso il basso e una che apre alzando, verso l'alto.

Avevamo chiesto se potesse essere sostituita tutta la maniglia.

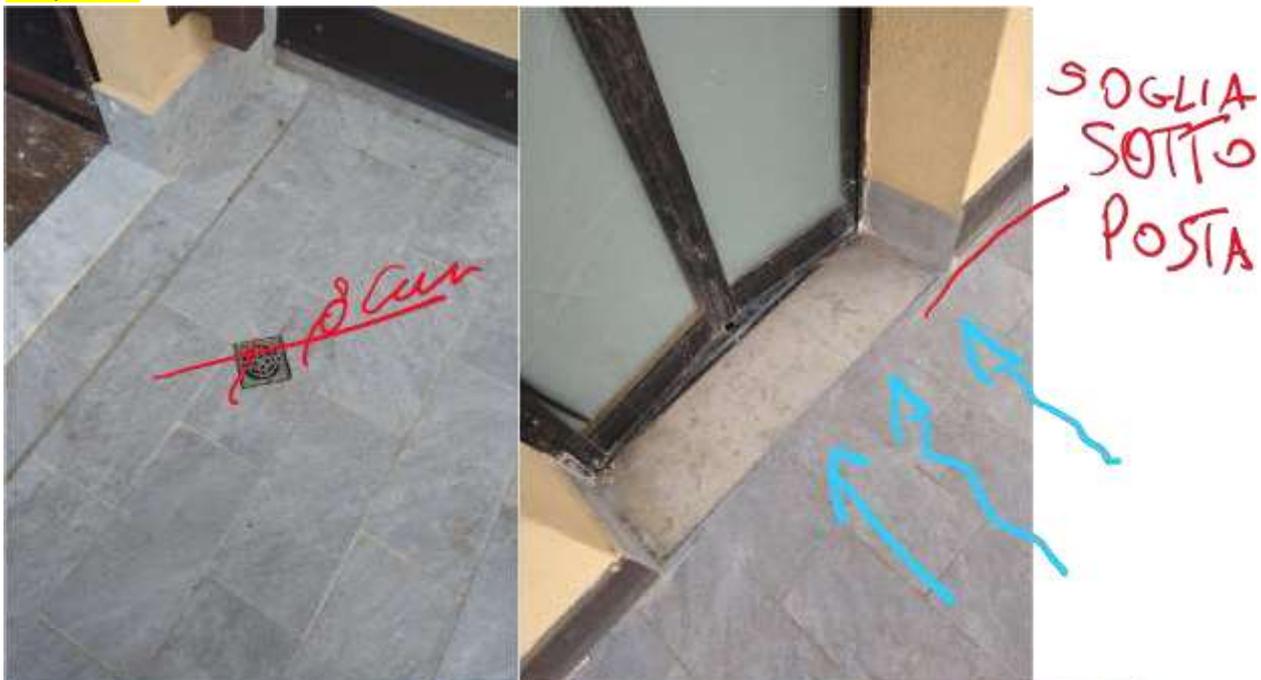
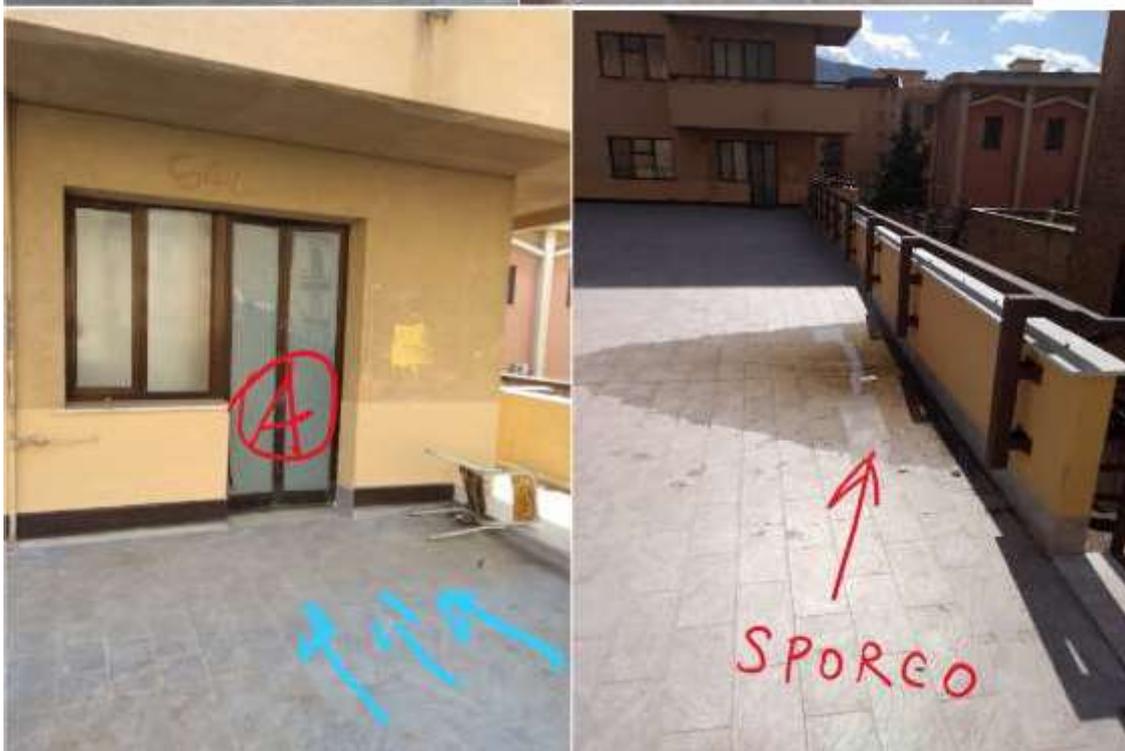
Corazza, terrazzo P2, conseguenze di:

piogge copiose 2) Pendenze imprecise 3) Soglia di marmo sottoposta rispetto a quota terrazzo 4) chiusini di deflusso insufficienti e poco puliti

AZIONE RICHIESTA a DA: disposizione manutenzione chiusini deflusso, richiesta intervento sopraelevazione soglia a ente di competenza

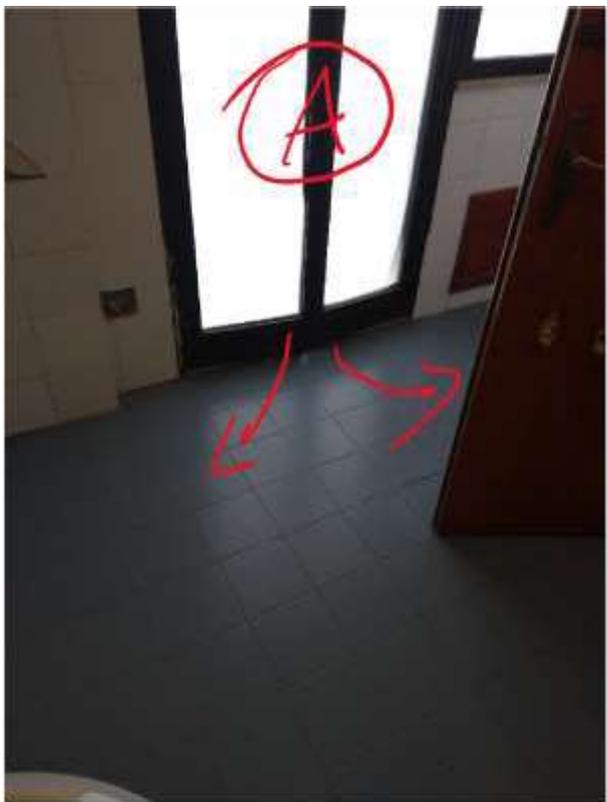
Fattibilità elevazione della soglia porta-finestra P2

SENDO SI
APERTURA
PERMETTE
ELEVAZIONE
SOGLIA

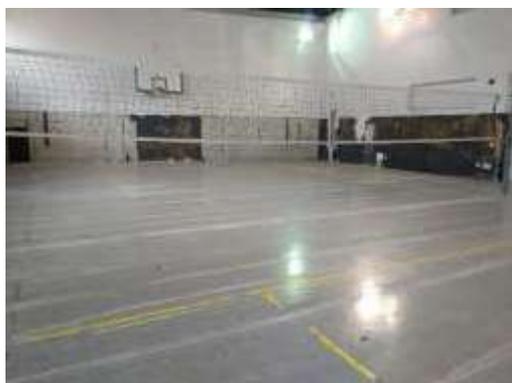
Pavimentazione palerstra da pulire

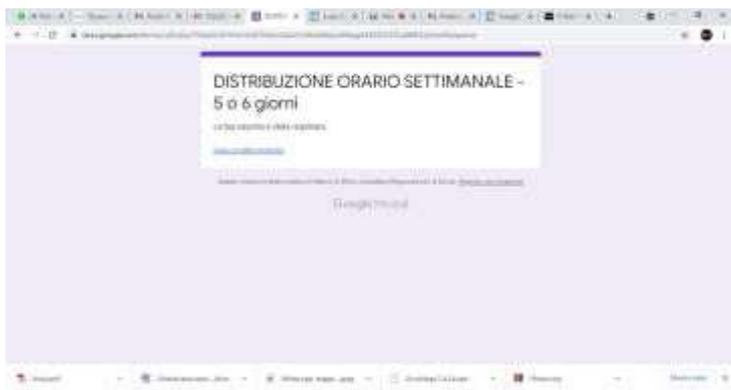
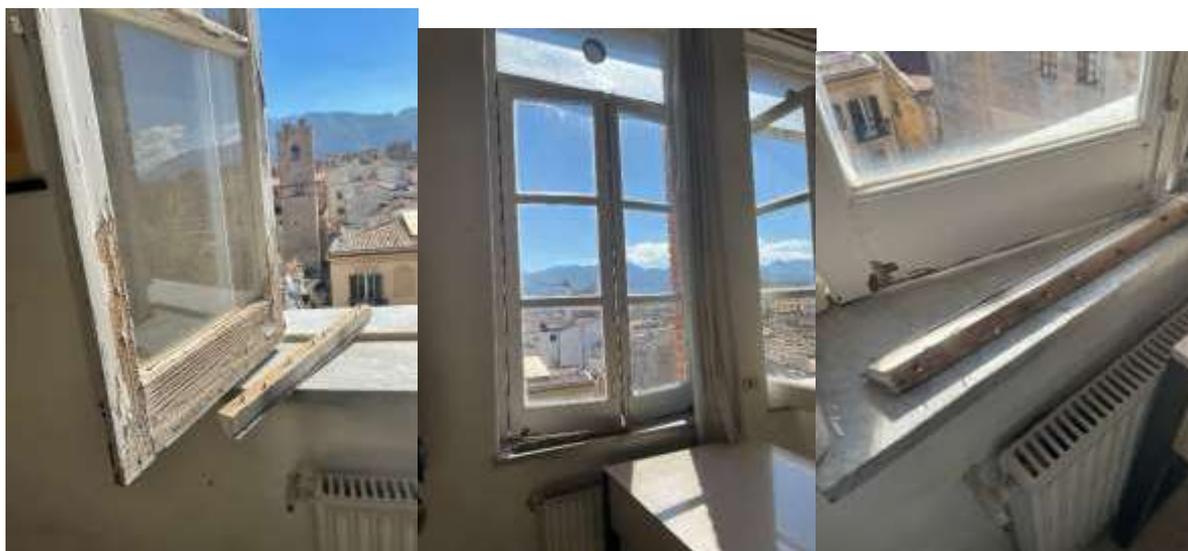
3 infissi di piano quarto (LAB fisica) risultano avere battipoggia scollegato con conseguente presenza di chiodi arrugginiti a rischio di lesioni per gli studenti che dovessero aprirle

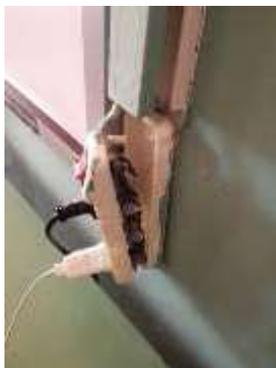
Aula 3 Da

“Siamo ancora in attesa delle prese per la limIs Il DA è completamente sprovvista di energia elettrica per guasto unica presa esistente”

Azione DSGA: predisporre manutenzione elettrica in via Imera

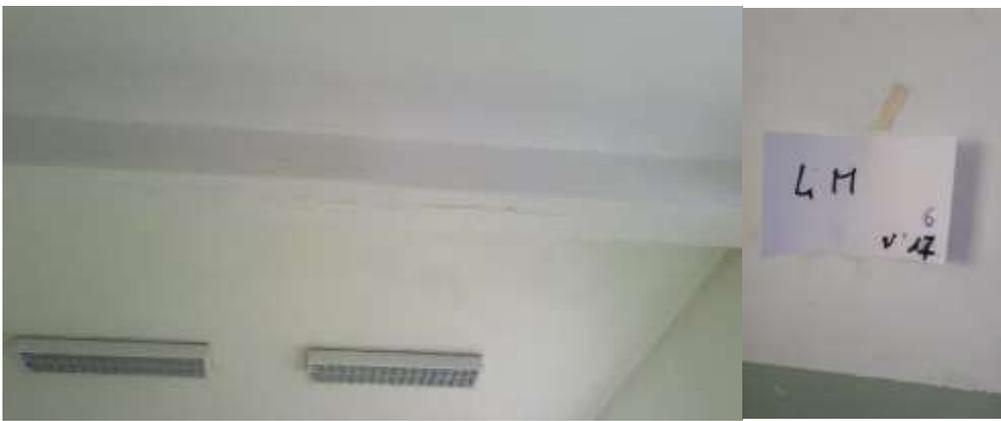
Aula 17, classe 4M, Secondo piano vicino alle scale di emergenza **AZIONE**

Intonaco fessurato su trave a tetto

valutazione consistenza della fessurazione

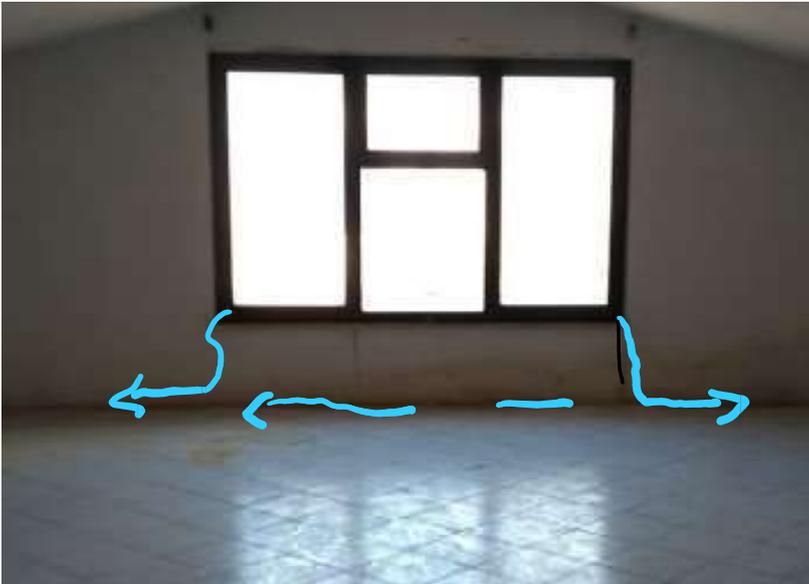
Probabilmente attraverso la finestra entra acqua che ristagna sul pavimento

inserimento nel DVR richiesta a personale ATA di fare documentare DURANTE piogge abbondanti infiltrazioni attraverso finestra

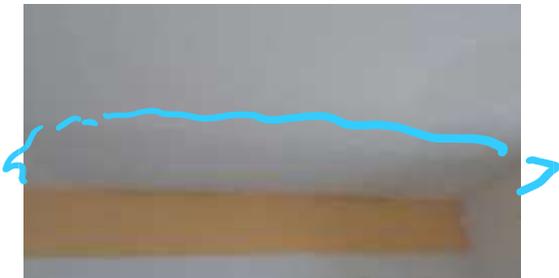
E arriva al soffitto dell'aula sottostante

Il fenomeno e' SUCCESSIVO ALL'ULTIMA PITTURAZIONE poiché non vi sono tracce di umidità asciutta

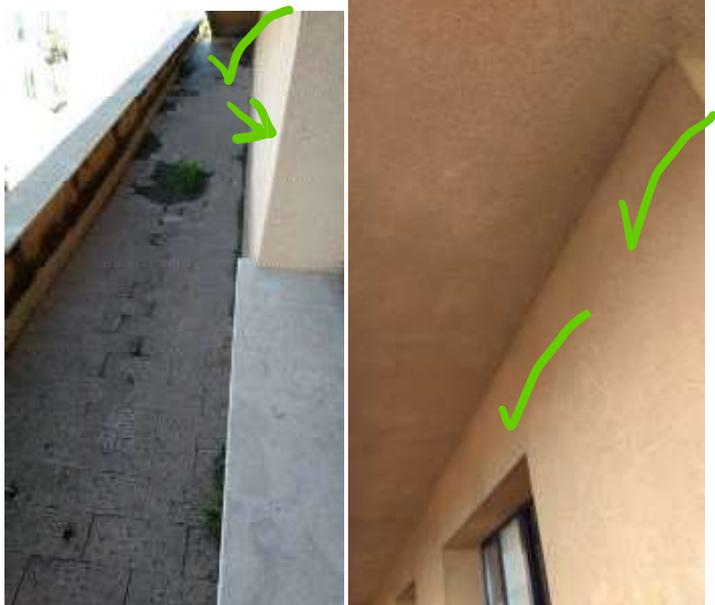
si ritiene difficile un percorso attraverso la parte esterna del solaio

essendo lo spigolo corrispondente al piano inferiore sostanzialmente asciutto

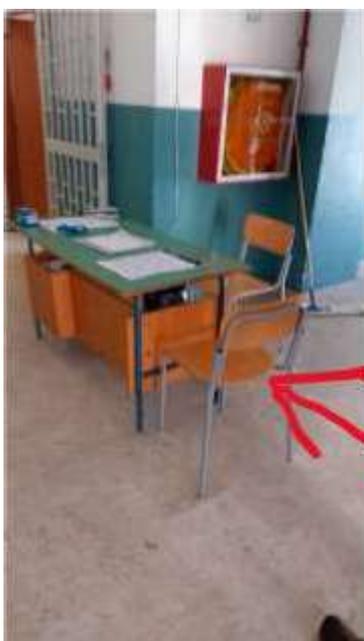
Via
si
FUGA

Si rilevano arredi ingombranti le vie di fuga

Si richiede a personale ATA di tenere gli arredi entro il filo della pareti

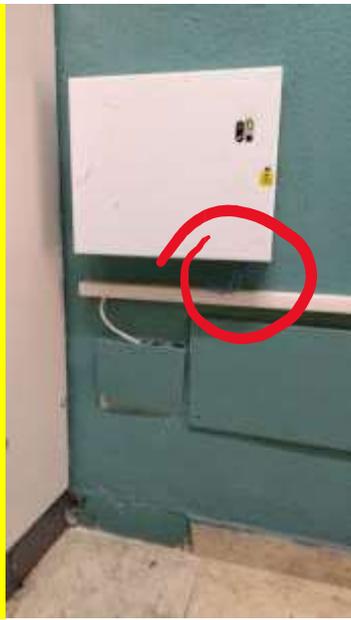
Viene collaudato con esito

POSITIVO

Il sistema di chiusura porte in caso di chiusura circuito emergenza

Si raccomanda però l'inserimento di interruttori propri.

AZIONE RICHIESTA ad DA: Chiedere a ditta di manutenzione impianti esistenti, di collocare interruttori propri sulla linea di emergenza per sezionamento anti incendio

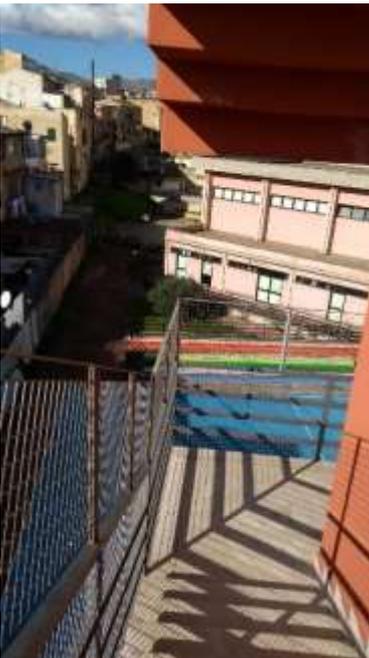
Scala antincendio senza striscia antiscivolo

AZIONE RICHIESTA ad DA: conferire con DSGA della Scuola Media Bonfiglio per condividere aspetto economico.

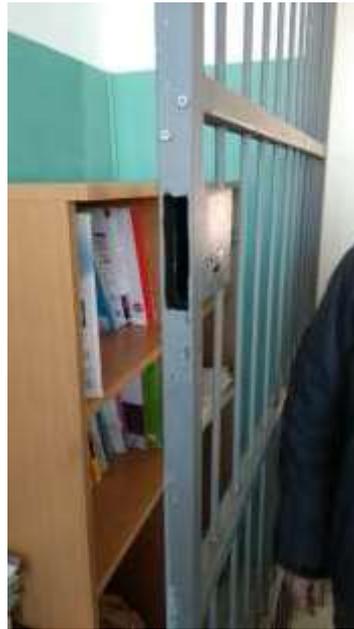
Aula informatica non protetta da serratura

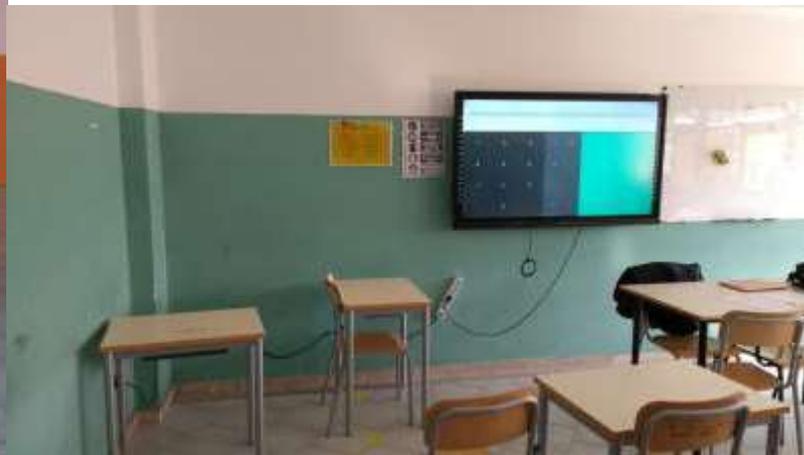
Collegamenti volanti per mancanza di prese dedicate alle LIM, ovvero di attacchi SHUCO per le prolunghe

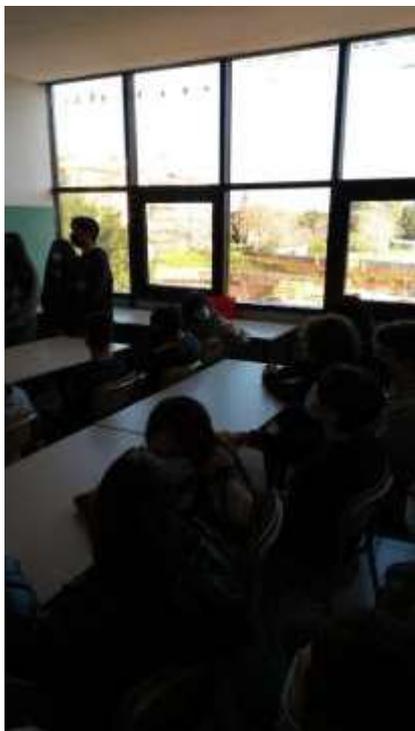
Infiltrazioni acqua sulla finestra

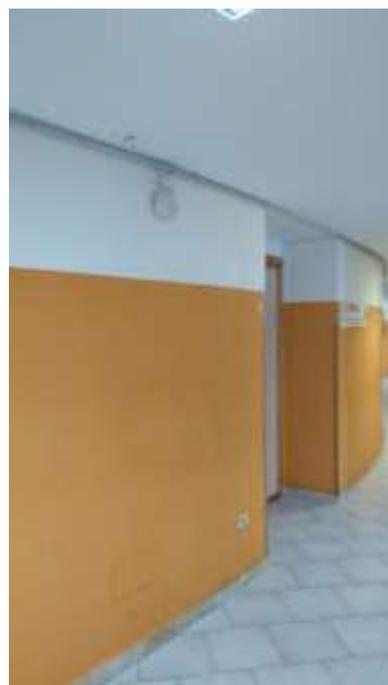
P3 Infiltrazioni acqua sotto cappa di copertura terminale

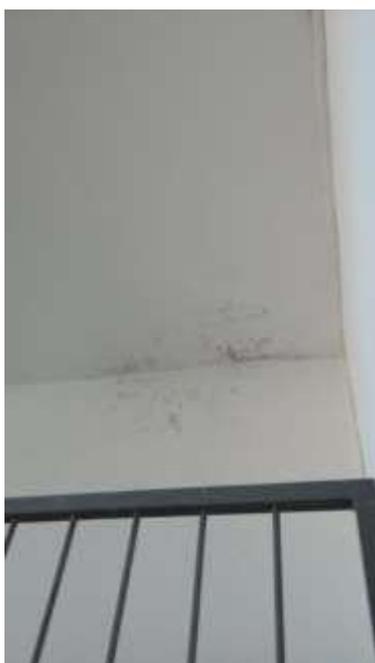
P2 Infiltrazioni acqua sotto lastrico

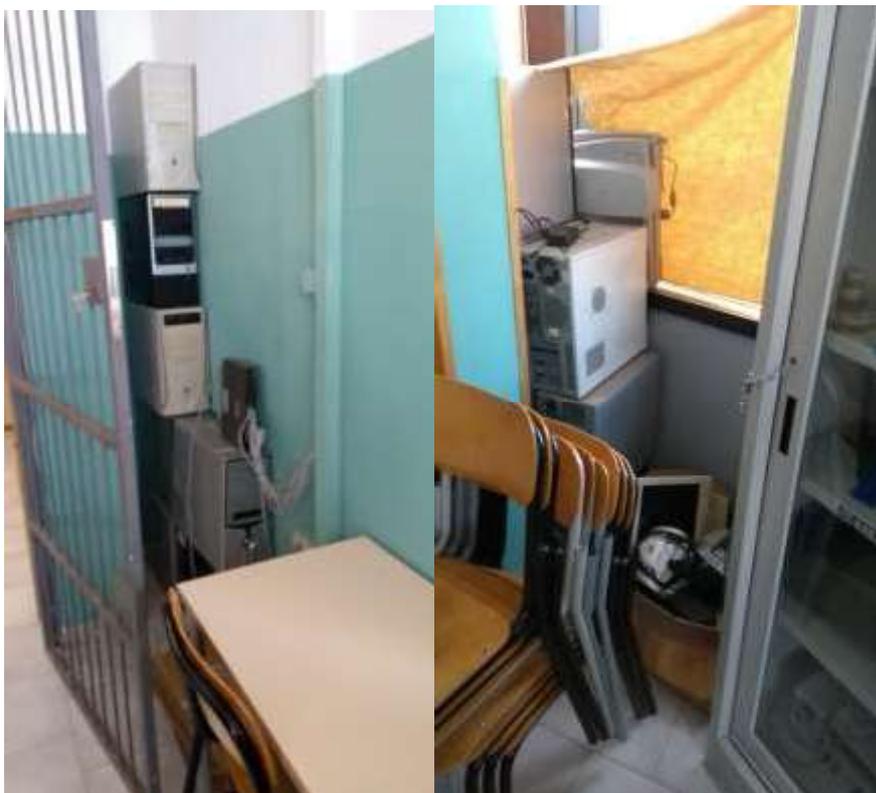
Materiale elettronico da smaltire
